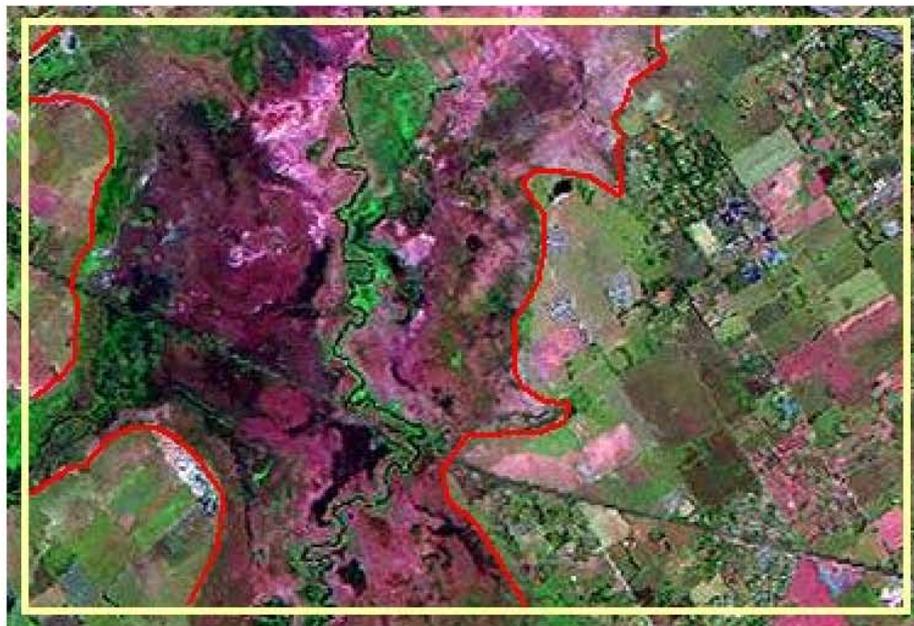
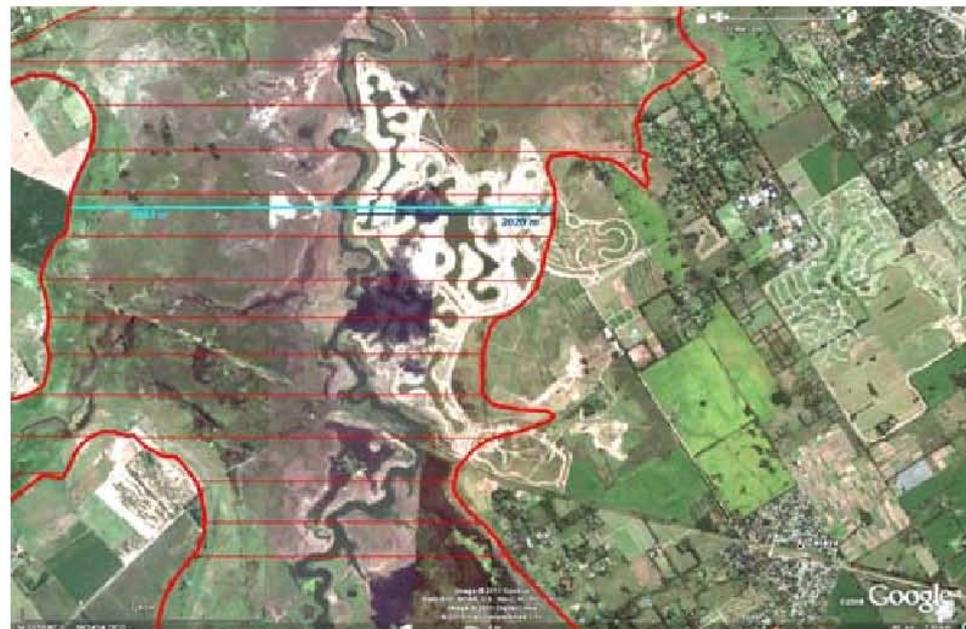
La llanura de inundación pasó de tener un ancho inicial de 4.593 m. (*izquierda*) a 2.573 m., *durante la modificación antropogénica* correspondientes a la urbanización San Sebastián (*derecha*). Tomado de Malagnino (2011).

Al perder superficie de humedal, se pierde capacidad de amortiguación durante los eventos de creciente del río.
